# Chirolokalen Chiro Wuustwezel

Trefpunt 4 (Sportlaan 12a)

## All-in vakantieverblijf

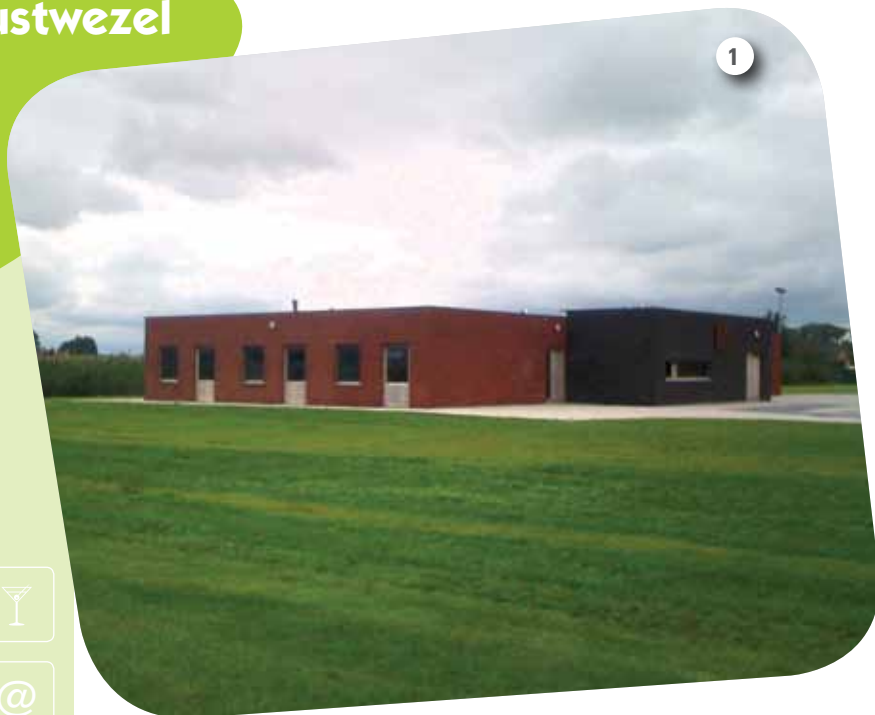
6 toegankelijke lokalen zonder bedden. Enkel in het oranje en gele lokaal is de opstel- en circulatieruimte achter de deur wat nipt. Er is een inrijdbare douche met douchezitje en beugels (foto 3). Het zitje hangt op dezelfde wand als de kraan. Er is voldoende opstelruimte voor en schuin voor het zitje, maar naast het zitje beperkt de wastafel de transferruimte tot 71 cm. Het toilet werd besproken bij Gemeenschappelijk toilet. De wastafel is onderrijdbaar.
