# Munchenhof Langemark-Poelkapelle

## Toegankelijkheidsinfo

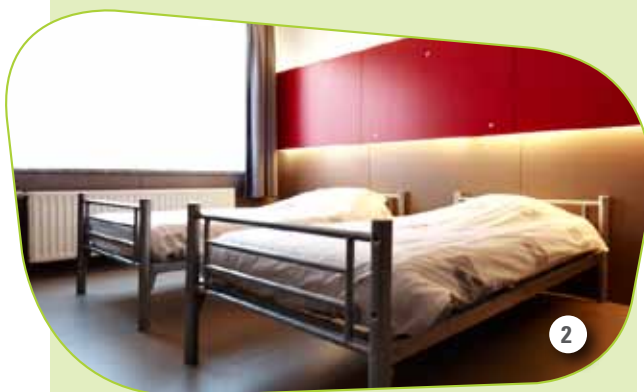
De inkomdeur van het gebouw is wat zwaar te openen. 1 toegankelijke kamer met badkamer (nummer 14 met 2 toegankelijke bedden) (foto 2). Er is een inrijdbare douche met verplaatsbare douchestoel met afneembare armleuningen. Er is voldoende opstelruimte naast, voor en schuin voor de stoel. Ook aan het toilet is er voldoende opstelruimte en zijn beugels voorzien (foto 3). Het toilet is 57 cm hoog. De wastafel is onderrijdbaar.
