Melinda \*\*\*  
Oostende

Mercatorlaan 21  
8400 Oostende

## All-in vakantieverblijf

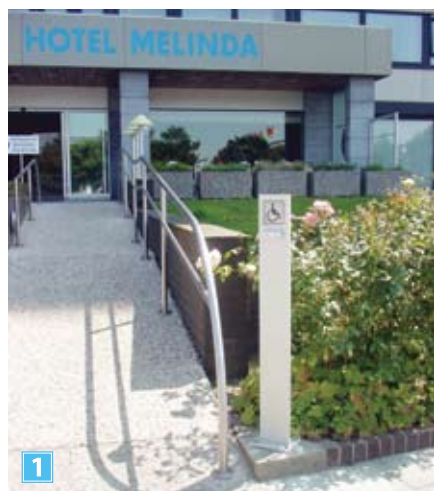
Aan het begin van het toegangspad vind je een bel om baliepersoneel op te roepen (foto 1). Dat komt goed van pas, want met een manuele rolstoel heb je hulp nodig om de vrij steile oprit te gebruiken. Met een elektrische rolstoel is de helling geen probleem. Binnen is er voldoende circulatieruimte.

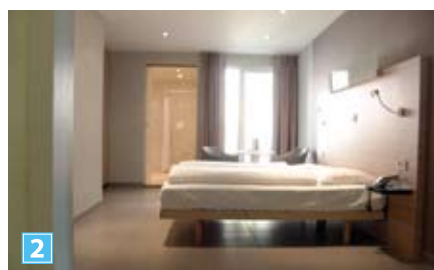
2 ruime toegankelijke kamers (nummers 51 en 52) (foto 2) met twee eenpersoonsbedden. De badkamers hebben een inrijdbare douche met douchezit en beugels. De douchekraan is moeilijker te bedienen vanaf het zitje wegens de afstand (foto 3). Het toilet heeft beugels en de wastafel is onderrijdbaar. Er is voldoende opstel- en circulatieruimte.
